R 49 Lípa - hranice ČR/SR
MIGRAČNÍ PROSTUPNOST
SITUACE ÚZEMÍ - východní část

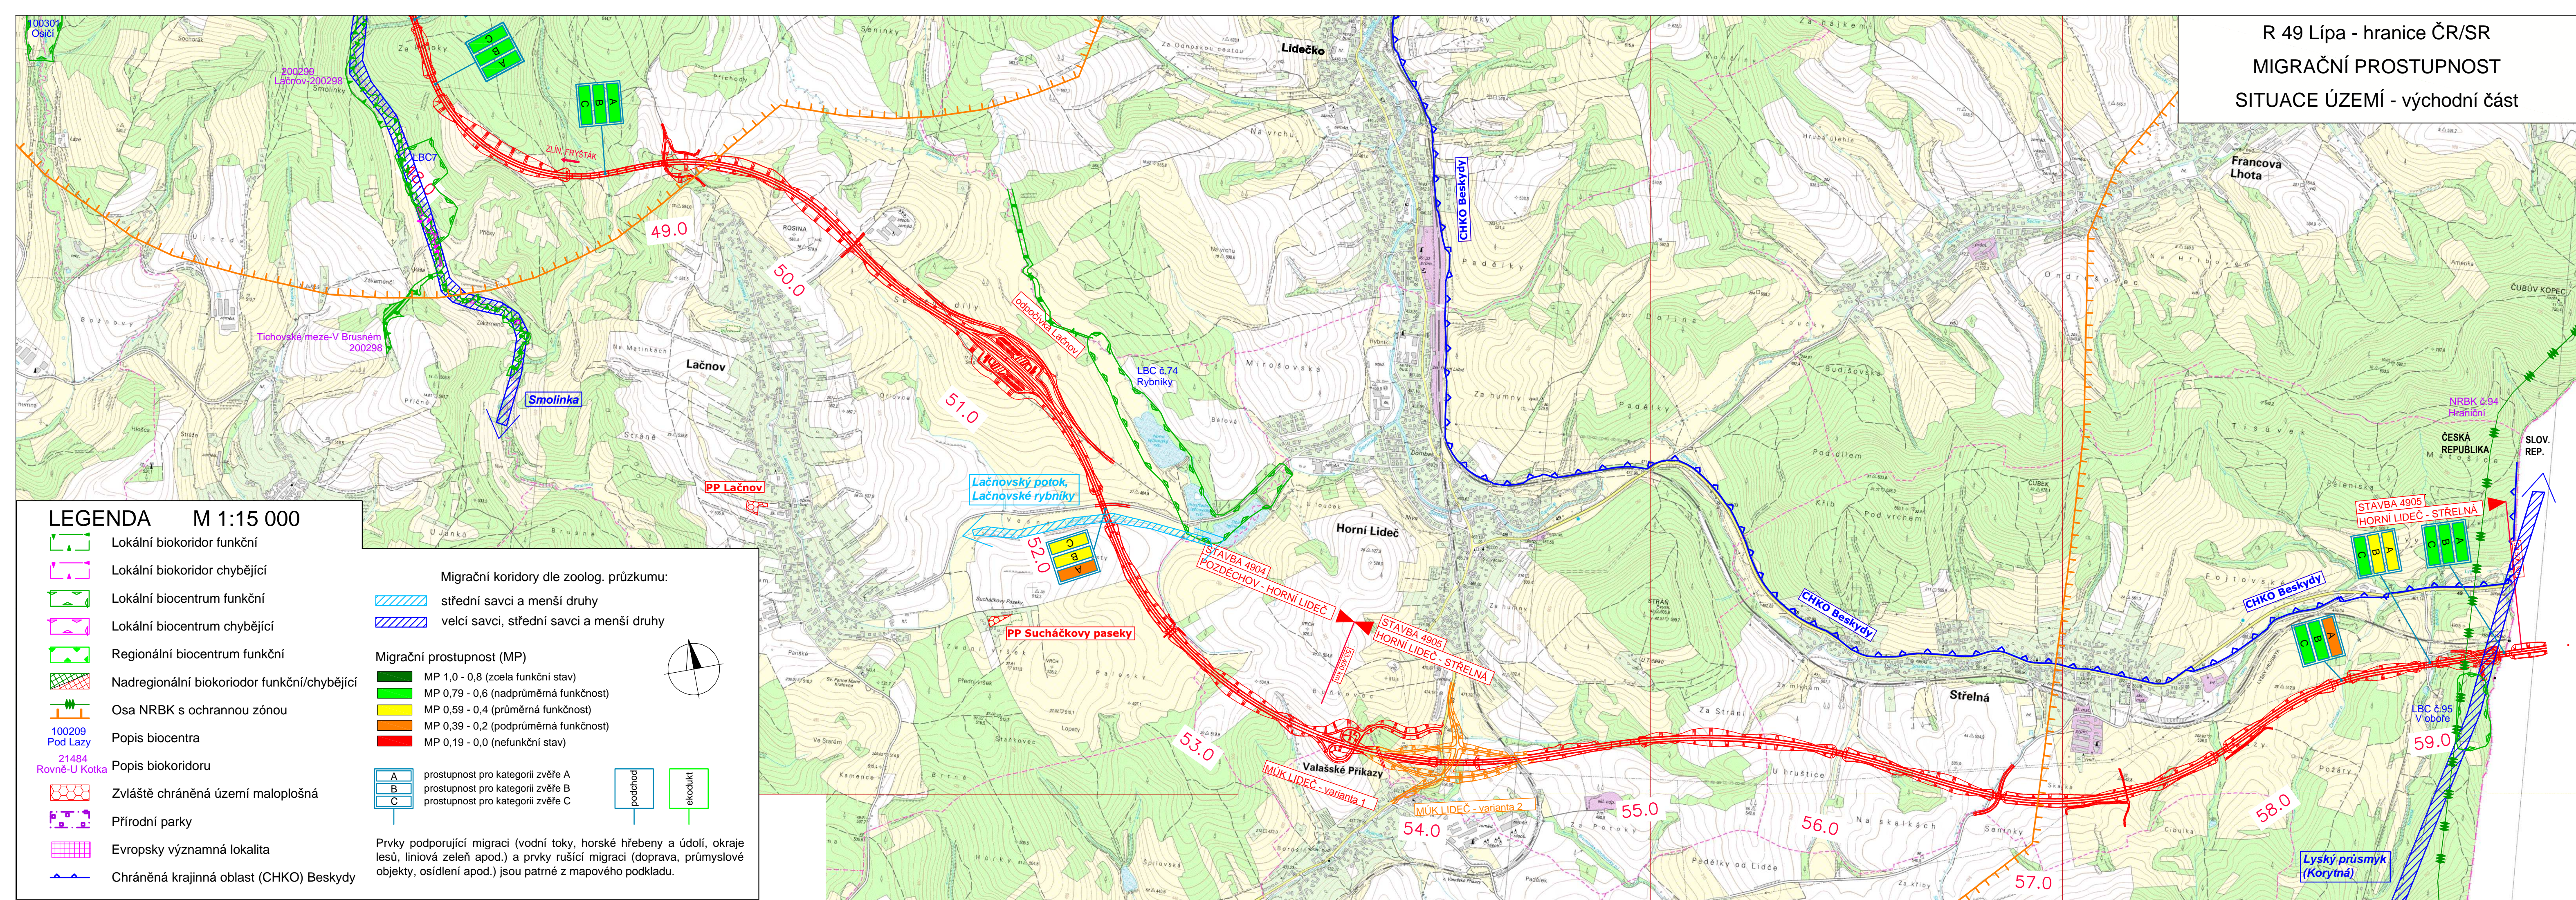
Prvky podporující migraci (vodní toky, horské hřebeny a údolí, okraje lesů, liniová zeleň apod.) a prvky rušící migraci (doprava, průmyslové objekty, osídlení apod.) jsou patrné z mapového podkladu.
