# Analýza výskytu velkých šelem a průchodnosti krajiny v Západních Karpatech

# Aktualizácia vymedzenia a ochrany migračných koridorov pre veľké šelmy v Západných Karpatách (NP Malá Fatra, CHKO Kysuce, CHKO Strážovské vrchy, CHKO Beskydy)

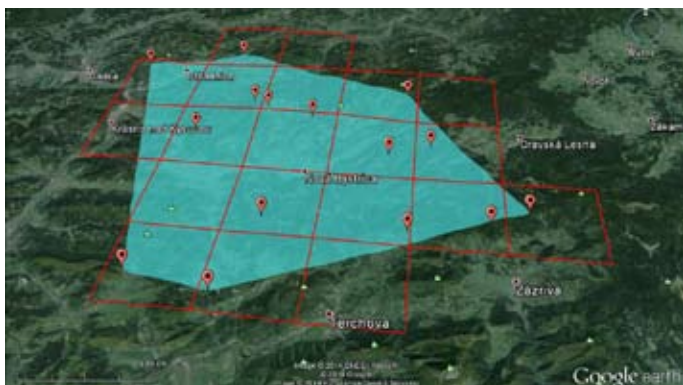
**Obr. 1** Mapa zobrazuje veľkosť vzorkovacieho územia (modré pole) v sieti European Environmental Agency (EEA kvadráty 5x5 km), stanovením minimálnych konvexných polygónov (MPC), ktoré určujú vonkajšie pozície fotopascí.

Veľkosť územia, ktoré sme v skutočnosti vzorkovali určujú vonkajšie pozície fotopascí a tvoria tak minimálne konvexné polygóny (MCP). Je však samozrejmosťou, že všetky rysy zachytené vo vzorkovacom území (v našom prípade 317 km<sup>2</sup>) majú väčšie domovské okrsky, ako nami vymedzené polygóny. Pre výpočet populačnej hustoty preto potrebujeme vedieť efektívnu veľkosť územia (effective sampled area – ESA). Pre

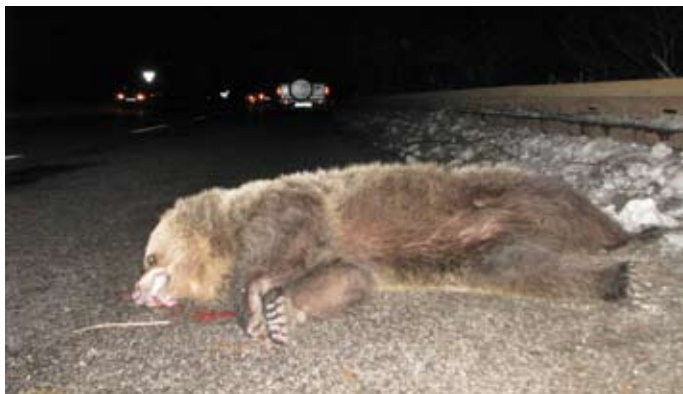
Samica medveďa zrazená na ceste I/70, december 2013

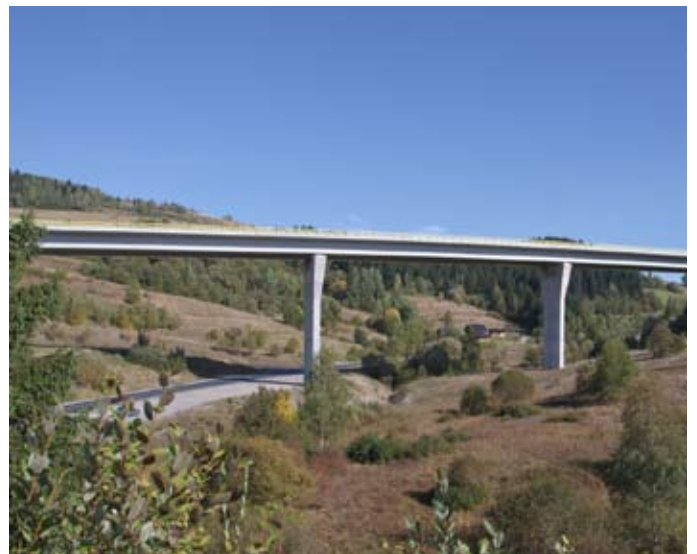
**Foto 1** Priechod pod mostnou estakádou je optimálnym riešením pre migráciu šeliem.

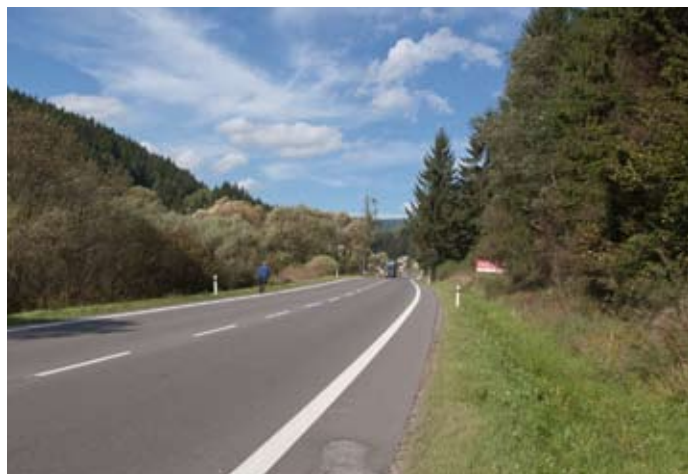
**Foto 2** Lesné porasty prispievajú k funkčnosti koridoru Svrčinovec.

Zabezpečiť súbežnú realizáciu výstavby diaľničnej križovatky D3 a rýchlostnej cesty R5, inak by nárast dopravy po dokončení diaľnice D3 výrazne zhoršil priechodnosť migračného koridoru cez súčasnú cestu E75, ktorá je vedená v úrovni terénu. Udržať koridor bez výstavby.

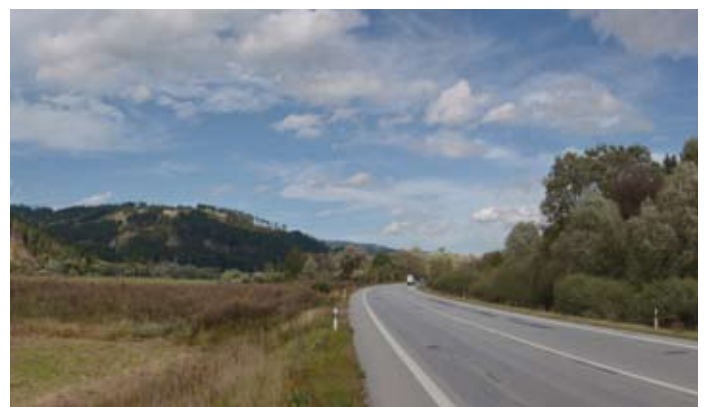
**Foto 4** Rozptýlená zeleň je pre funkčnosť koridoru Povina dôležitá.

Na uvedenom úseku plánovanej diaľnice D3 vybudovať podchod v parametroch vhodných pre zabezpečenie migrácie veľkých šeliem. Zabezpečiť stavebnú uzáveru v priestore

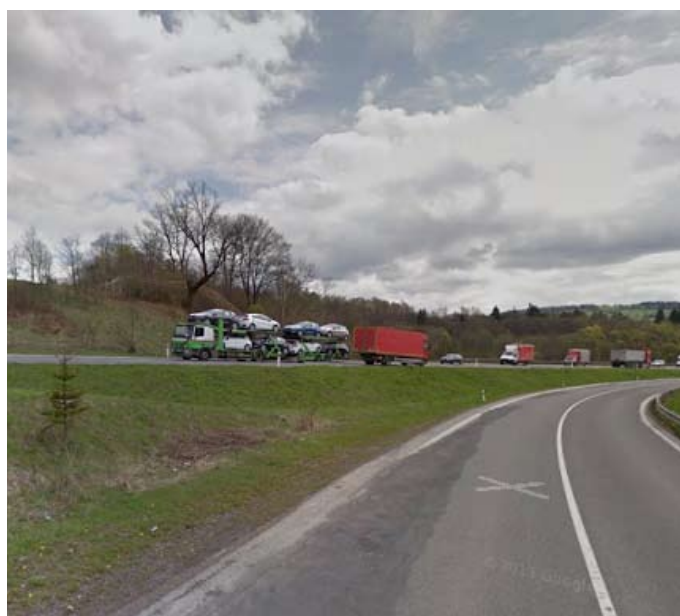
**Foto 9** Cesta I/11 je významne zaťažená najmä nákladnou dopravou.

| poznámka | Súčasná intenzita dopravy na ceste I/11 – veľká, 15 tis/deň, vysoký podiel ťažkej kamiónovej dopravy. |

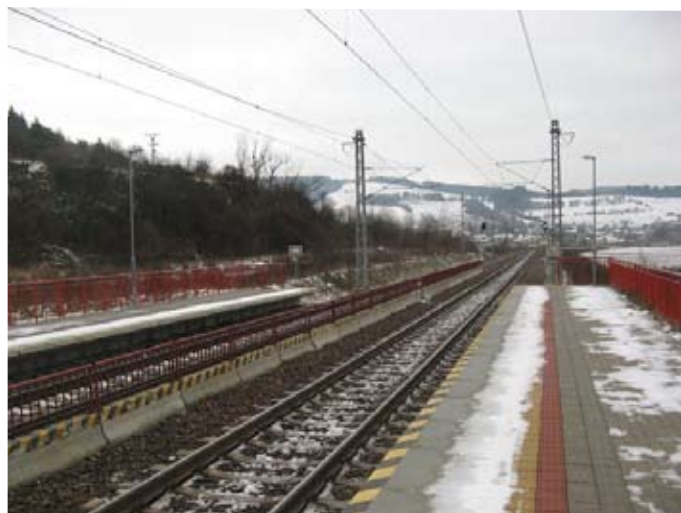
**Foto 10** Oplatenie železnice výrazne znižuje funkčnosť migračného koridoru.

Odstrániť oplatenie železnice alebo ho upraviť tak, aby bol prekonateľný pre zvieratá. Zachovať priechodnosť koridoru aj po vybudovaní diaľnice D3.

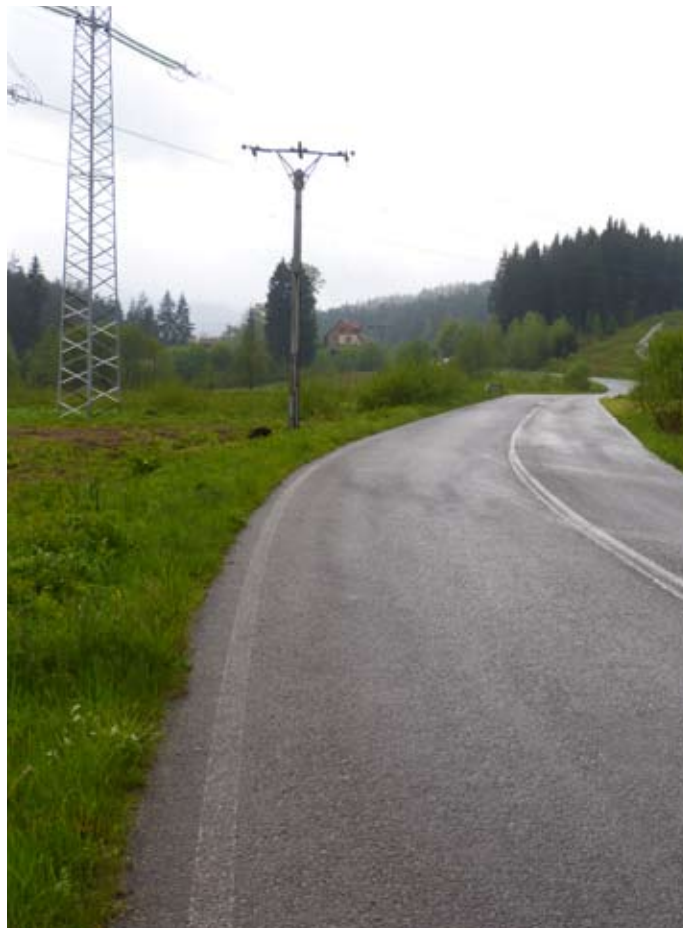
**Foto 12** Pod vedením veľmi vysokého napätia nehrozí zástavba.

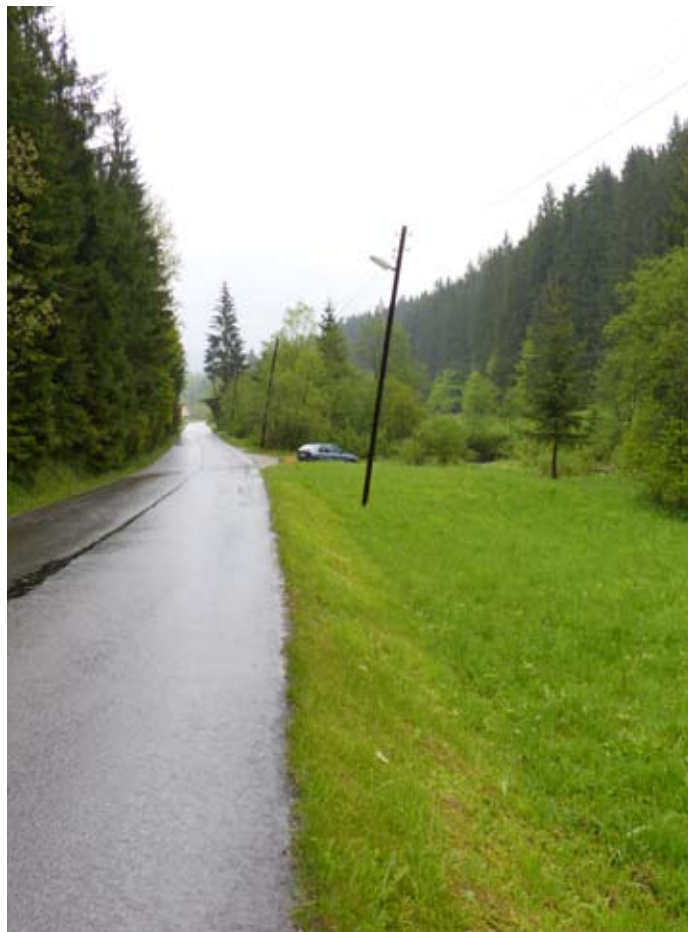
**Foto 14** Miesto kríženia migračného koridoru s cestou III/487022

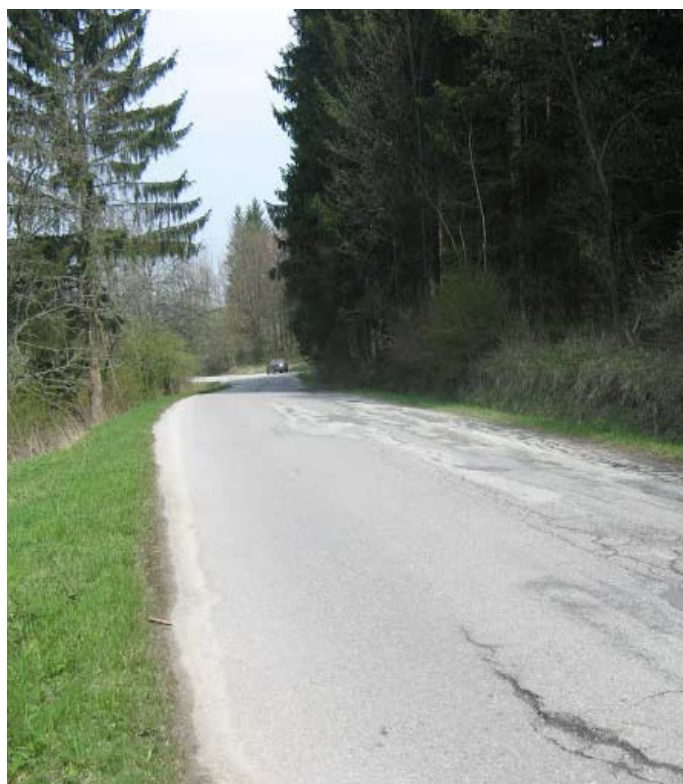
Foto 16 Miesto kríženia migračného koridoru s cestou II/541

Ponechať územie bez oplotenia a cestu bez priečných prekážok. Pravidene čistiť územie od odpadov zo smetiska a zvýšiť prevenciu ich vzniku na tomto území.

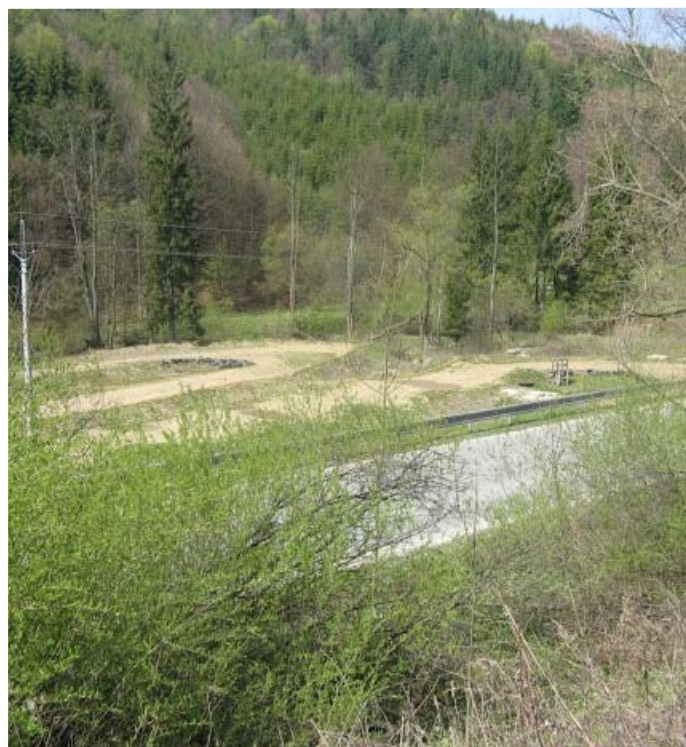
**Foto 20** Miesto kríženia migračného koridoru sa nachádza motokrosová dráha.

Ponechať územie bez oplotenia a cestu bez priečných prekážok. Dodržiavať prevádzkové hodiny motocrossovej trati. Zmeniť spôsob ťažby dreva v tejto oblasti z holorubného na výberový.

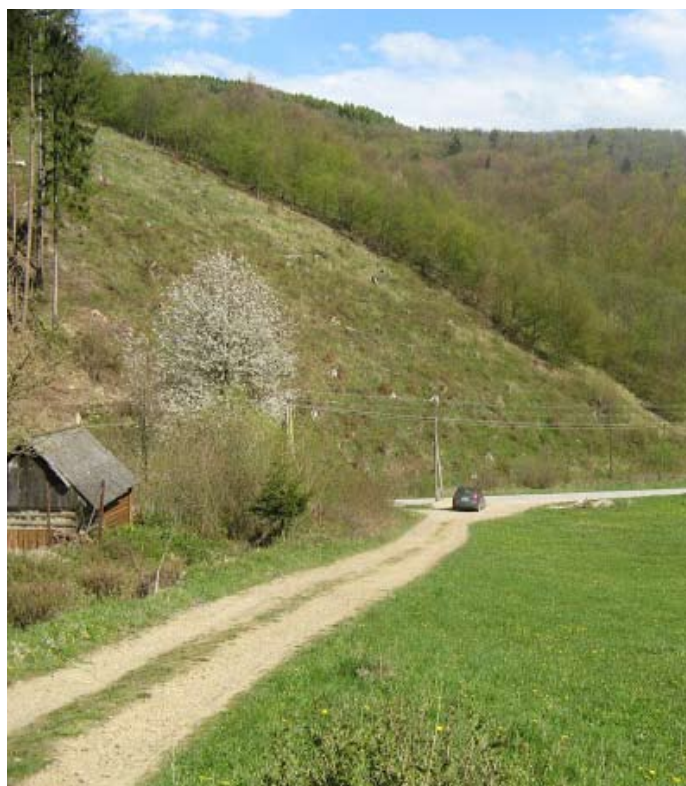
**Foto 23** Šírku koridoru obmedzuje zástavba.

Ponechať bez plotov. Aby sa predišlo znefunkčneniu koridoru odporúčam v tejto oblasti zmeniť holorubný spôsob výrubu drevín za výberový. Odstrániť nelegálnu skládku stavebného odpadu.

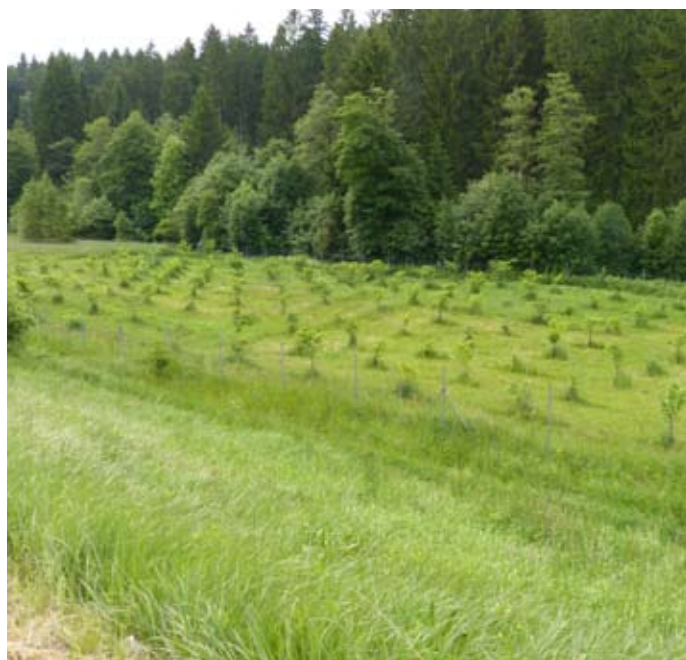
**Foto 26** Oplotený pozemok výrazne znižuje priepustnosť koridoru.

Odstrániť oplotenie sadu, aby bol prekonateľný pre zvieratá. Zachovať priechodnosť koridoru aj po vybudovaní rýchlostnej komunikácie R6. V rámci výstavby R6 vybudovať nadchod ponad cestné komunikácie s potrebnými parametrami pre prechod veľkých šeliem. Zabezpečiť stavebnú uzáveru v priestore vyčlenenom ako migračný koridor veľkých šeliem.

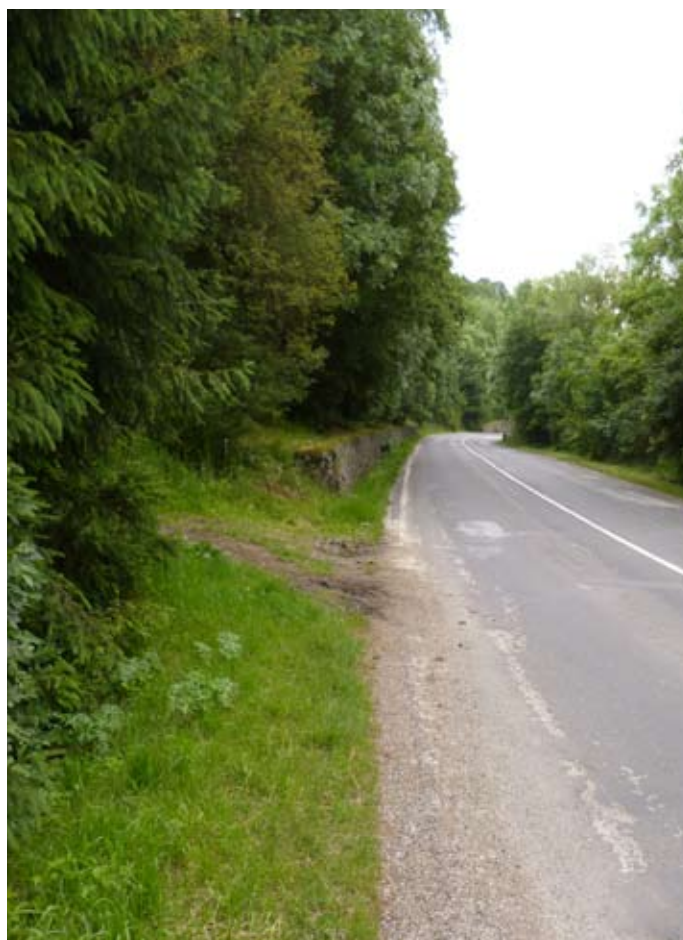
Foto 27 Miesto kríženia migračného koridoru s cestou I/49

Koridor sa nachádza na hraniciach katastrov Lúky a Záriečie a spája pohoria Javorníkov a Bielych Karpát. Prechádza cez cestu I/49 ktorú kríži cez most nad riekou Biela voda dvojkoľajná železničná trať. Svah nad cestou je zabezpečený cca 80 cm vysokú kamennou stenou a z druhej strany je medzi cestou a riekou 60 cm vysoké zábradlie. Koridor je vzhľadom ku kumulácii prekážok ťažko priechodný. Priechodnosť navyše výrazne obmedzuje zástavba na oboch stranách koridoru. Šírka je v najužšom mieste iba 100 m. V prostotu koridoru je plánovaná nová rýchlostná komunikácia R6.

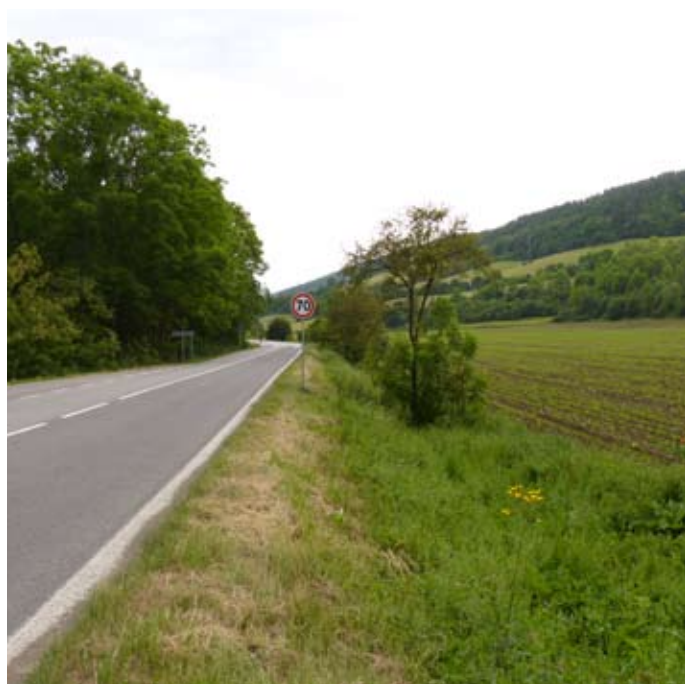
**Foto 28** Miesto kríženia migračného koridoru s cestou I/49. Kukuričné pole využívajú diviaky vo vegetačnom období ako zdrojovú oblasť pre získavanie potravy. Rovnakú lokalitu môže pri hľadaní potravy navštíviť tiež medveď hnedý.

Zachovať priechodnosť koridoru aj po vybudovaní rýchlostnej komunikácie R6.

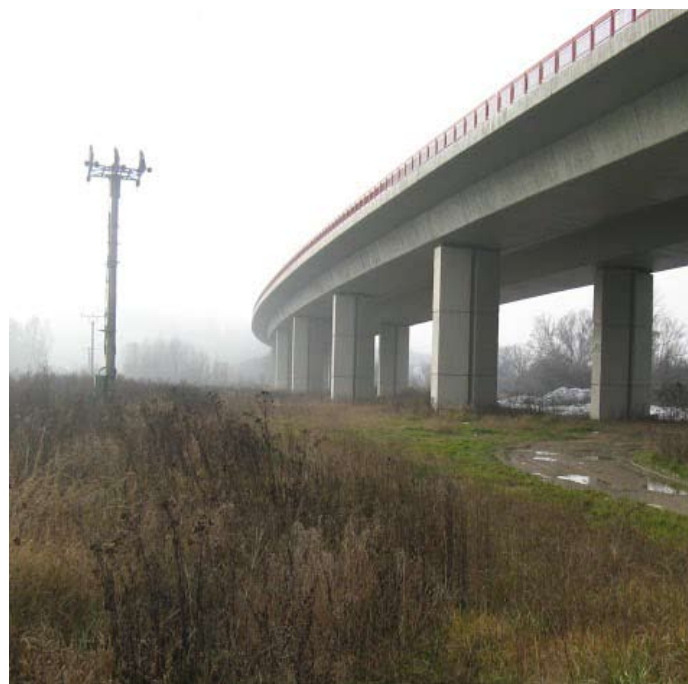
**Foto 29** Miesto kríženia migračného koridoru pod diaľničnou estakádou umožňuje pohyb zveri.

Ponechať bez zástavby a plotov

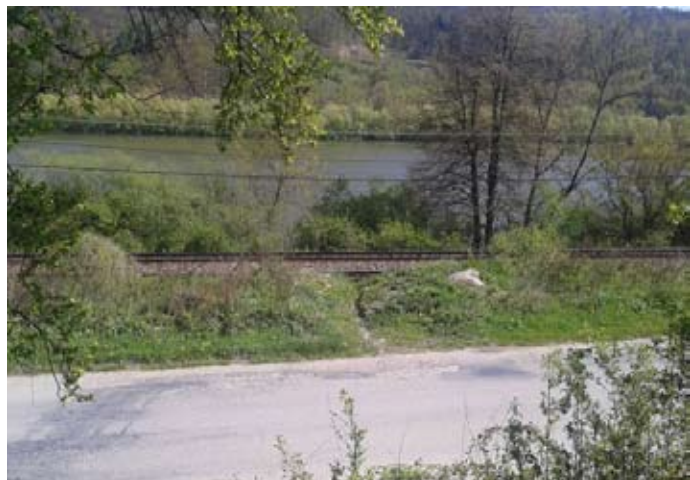
**Foto 30** Miesto kríženia migračného koridoru s cestou III/5171, železnicou 120 a vodnou nádržou Nosice. Za brehovými porastom sa nachádza ešte cesta II/507.

Koridor pretína intravilán mestskej časti Milochov mesta Považská Bystrica. V najužšom mieste nezastavanej plochy má šírku 60 metrov a je tvorený hustými kríkmi a nízkymi stromami. Ďalej pokračuje cez cestu tretej triedy a ihneď v návaznosti hlavnou železničnou dráhou. Železnica tu nemá v súčasnosti postranné bariéry ani veľké terénne úpravy. Súčasný stav však bude čoskoro pozmenený vďaka už schválenému projektu modernizácie železnice a úpravou rýchlosti vlakov na 160 km/h. Otázkou ostáva samotná realizácia, ktorá mala dva varianty. Pre ochranu prírody je vhodnejší variant s tunelom cez mestskú časť Horný Milochov, ktorý by vhodným situovaním mohol zabezpečiť priechodnosť koridorom. Spustenie prác je naplánované na rok 2015 s trvaním 3 a viac rokov. Nasleduje teleso vodnej nádrže Nosice s plytkými brehmi, ktoré má v tomto úseku šírku 450 metrov pričom v dvoch tretinách šírky (smerom od západu) sa nachádza ešte polostrov o šírke 30 metrov. V tomto prípade pomáha aj zanášanie dna nádrže sedimentami, ktoré vytvára rozsiahle plytkiny a ostrovy v dráhe koridoru. Východný breh nádrže je opäť pozvoľný a naväzuje na cestu druhej triedy so zvodidlami.

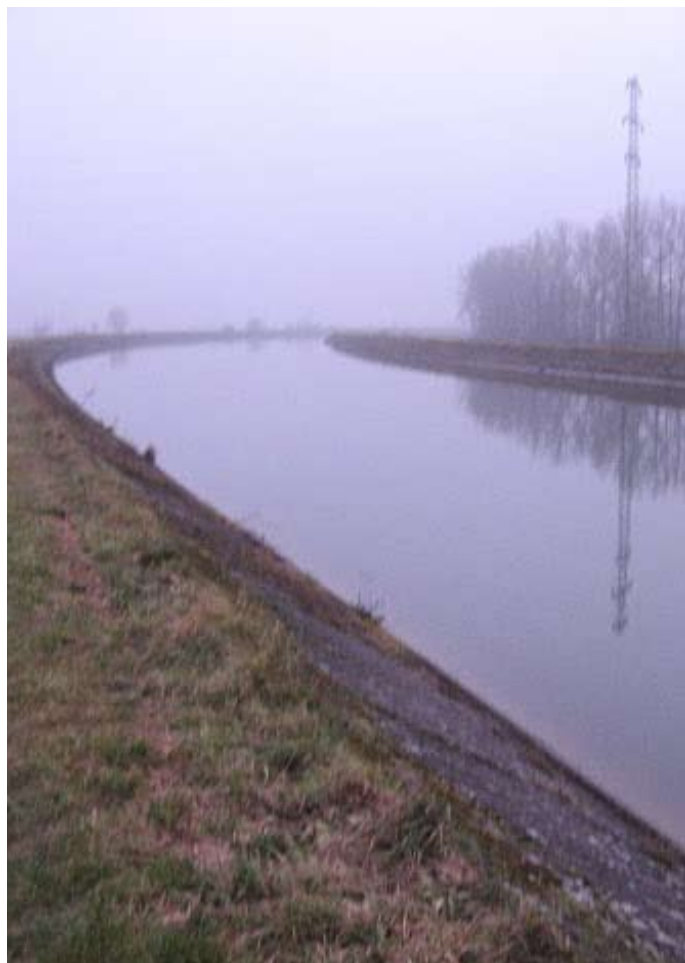
**Foto 31** Betónové brehy Váhu môžu spôsobiť problémy pri migrácii.
