R 49 Lípa - hranice ČR/SR
 MIGRAČNÍ PROSTUPNOST
 SITUACE ÚZEMÍ - západní část

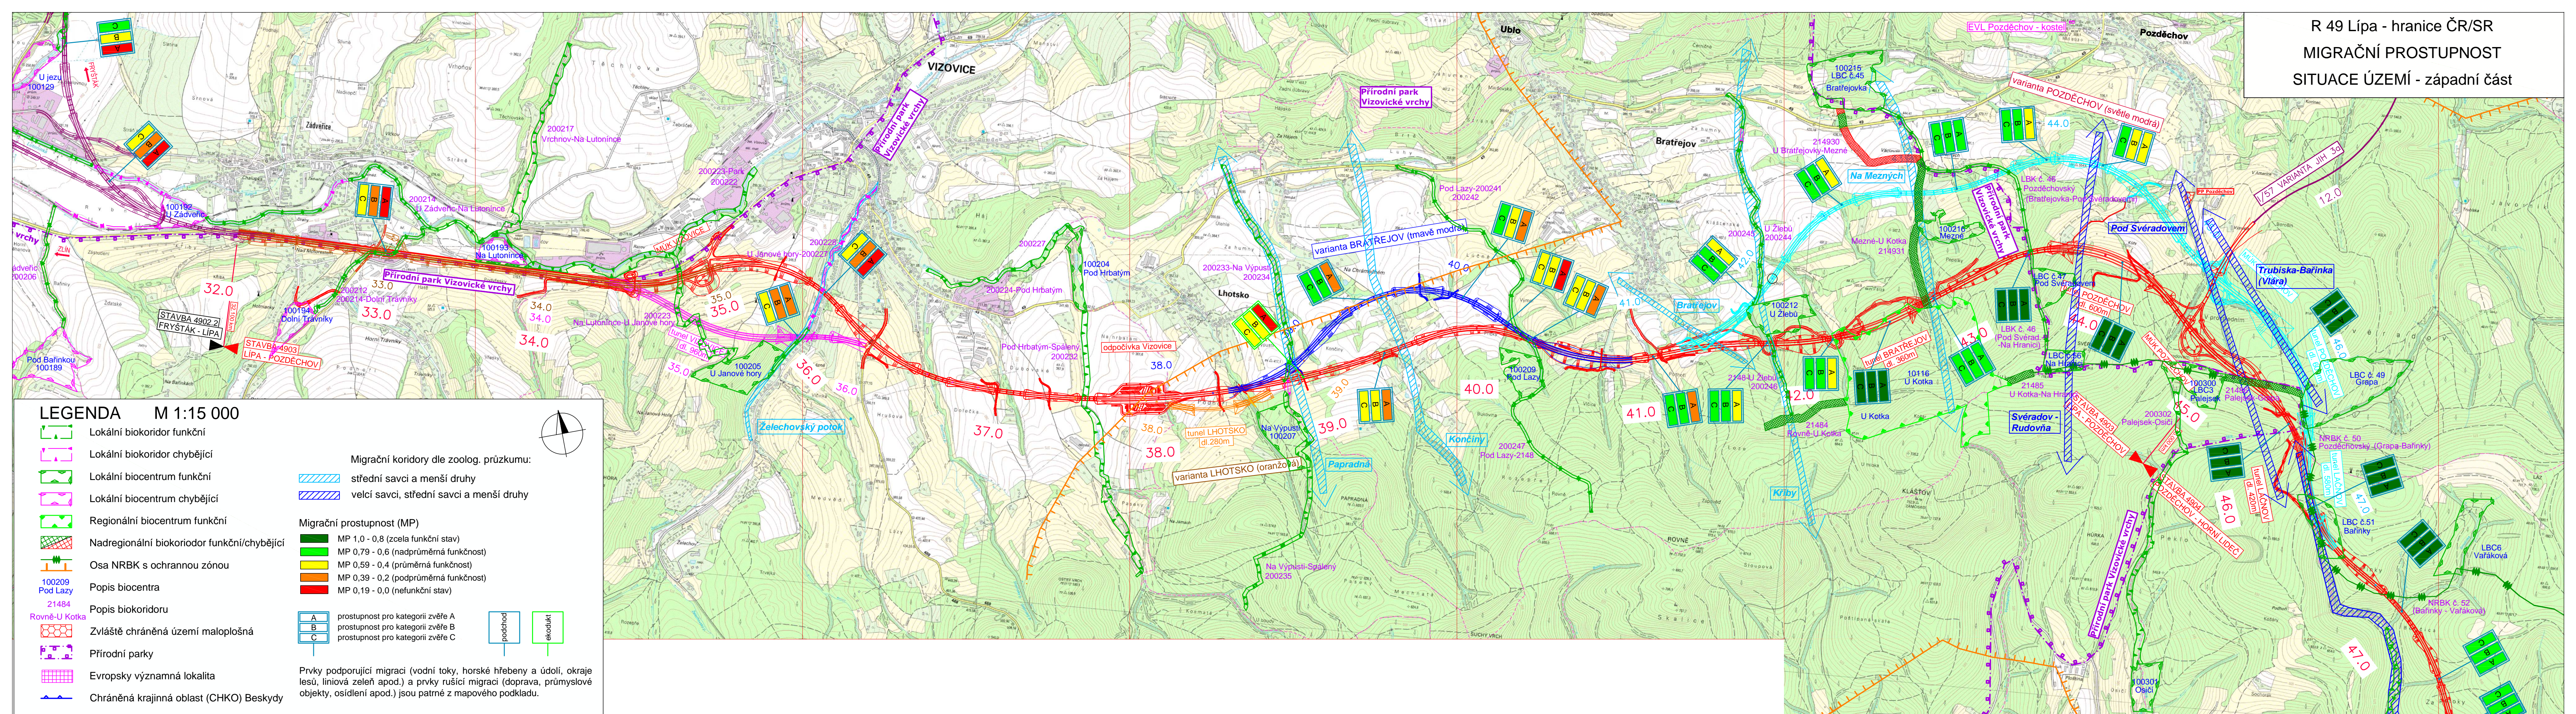
Migrační prostupnost (MP)

- MP 1,0 - 0,8 (zcela funkční stav)
- MP 0,79 - 0,6 (nadprůměrná funkčnost)
- MP 0,59 - 0,4 (průměrná funkčnost)
- MP 0,39 - 0,2 (podprůměrná funkčnost)
- MP 0,19 - 0,0 (nefunkční stav)

Prvky podporující migraci (vodní toky, horské hřebeny a údolí, okraje lesů, liniová zeleň apod.) a prvky rušící migraci (doprava, průmyslové objekty, osídlení apod.) jsou patrné z mapového podkladu.
